REABILITAÇÃO DE PAVIMENTOS RÍGIDOS INCORPORADOS AO TABULEIRO DE OBRAS DE ARTES ESPECIAIS

Fábio Benetti Sales Camargo¹; Erickson Lima Arving².

Universidade do Oeste Paulista - UNOESTE, ¹Discente da Pós graduação lato sensu de Infraestrutura Rodoviária; ²Docente de Engenharia Civil, Presidente Prudente, SP.
E-mail: fabiobenettisc@yahoo.com.br¹;

6. REABILITAÇÃO DO PAVIMENTO DA PONTE MAURÍCIO JOPPERT

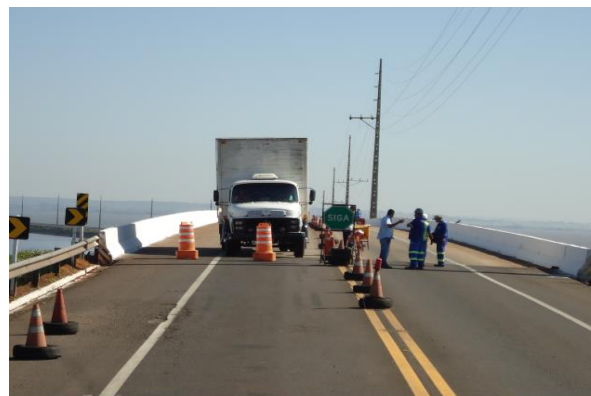
Devido à importância da ponte no contexto nacional, pois a mesma está em uma das rotas de escoamento de produtos agrícolas dos estados produtores da região centro-oeste do país rumo aos portos das regiões sudeste-sul e também devido à sua importância no contexto regional, pois é a única ligação entre a cidade polo de Presidente Prudente/SP, onde existem hospitais de referência, universidades, indústrias, etc. e grande parte da região sudoeste do estado do Mato Grosso do Sul, o DNIT (Departamento Nacional de Infraestrutura de Transportes), órgão responsável pela fiscalização das obras, optou por não fazer a interdição total da ponte para não prejudicar os interesses governamentais em níveis regionais e nacionais, e com isso foi implantado o sistema PARE-SIGA 24 horas, conforme as figuras 01 e 02.

Figura 01. Detalhe do sistema PARE&SIGA do lado do MS.

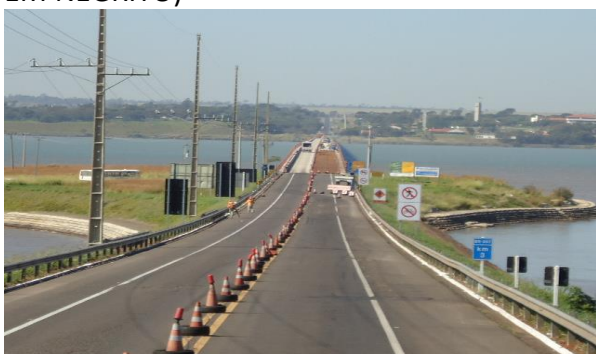
Figura 02. Vista geral do sistema PARE&SIGA do lado do MS. (TEXTO NÃO PRECISA ESTAR EM NEGRITO)

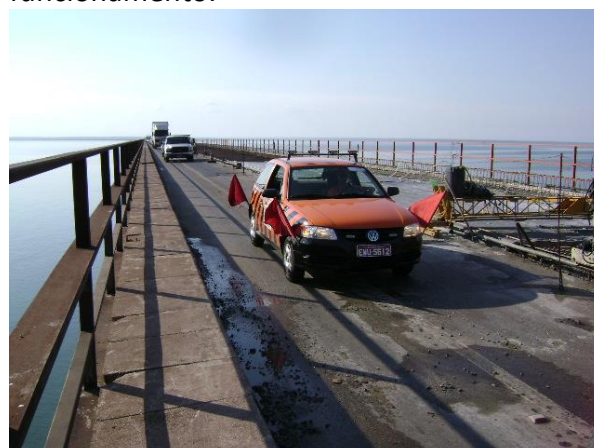
Figura 03. Carro guia para controle de velocidade do Sistema PARE&SIGA em funcionamento.

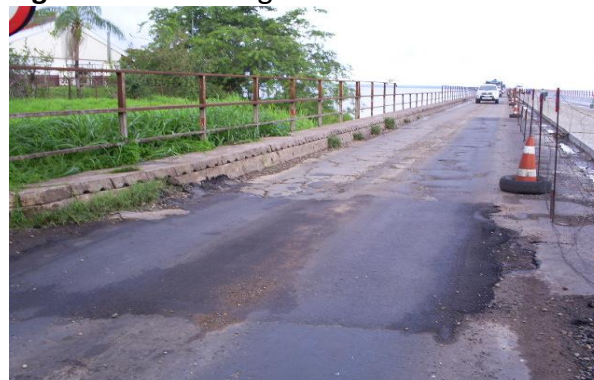
O pavimento da ponte ainda era o mesmo desde a execução da obra entre os anos de 1959 e 1965 e o mesmo encontrava-se com nítidos sinais de fadiga, onde havia inúmeras trincas, material solto e inexistência das juntas de dilatação, conforme figuras 04 e 05.

Figura 04. Piso antigo.

Devido à grande quantidade de material a ser retirado da ponte e da espessura média do pavimento ser significativa, não foi possível fazer a demolição manual, sendo necessária a utilização de máquinas pesadas para execução da demolição e retirada dos materiais do local da obra. Todo esse material proveniente da demolição do pavimento de concreto antigo, foi depositado em um bota-fora licenciado pelo município de Presidente Epitácio/SP e disponibilizado como bota-fora, pois o município tinha interesse em usar o material, já que o mesmo é um material nobre e sem perigo de contaminação ao meio ambiente.

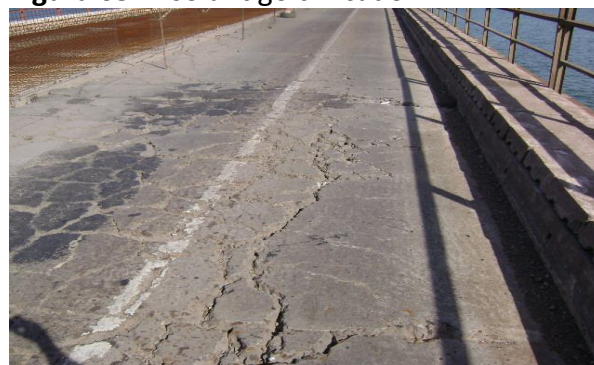
Figura 05. Piso antigo trincado.

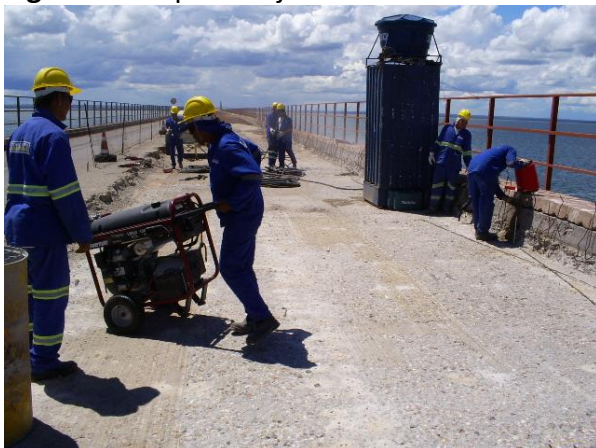
Figura 06. Topo da laje do tabuleiro fresado.

A finalização da retirada do material fino proveniente da demolição do pavimento de concreto antigo da superfície do topo da laje do tabuleiro foi executada com o auxílio de vassouras e jato de ar. Finalizada essa limpeza fina, foi executado a fresagem do topo da superfície da laje com o auxílio de máquinas fresadoras, para que o topo da laje ficasse com ranhuras e desta forma, melhorasse a aderência entre a laje e o futuro pavimento de concreto (figura 06).

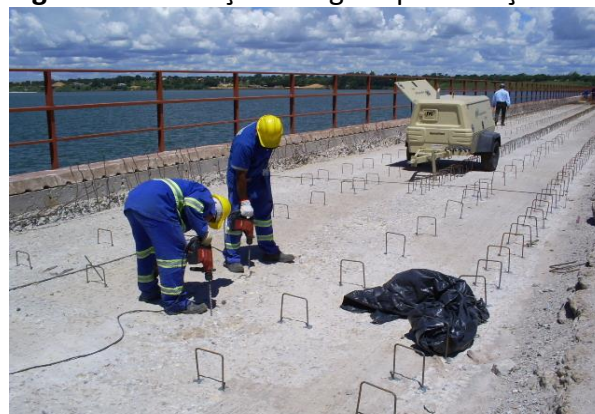
Figura 07. Execução dos grampos de aço.

Após as marcações topográficas executadas, os serviços de execução dos grampos eram iniciados. Primeiramente, foi executada uma frente de serviço com o pessoal responsável por executar, com o auxílio de furadeiras elétricas, os furos nos locais e profundidades estabelecidos em projeto, como mostra a figura 07.

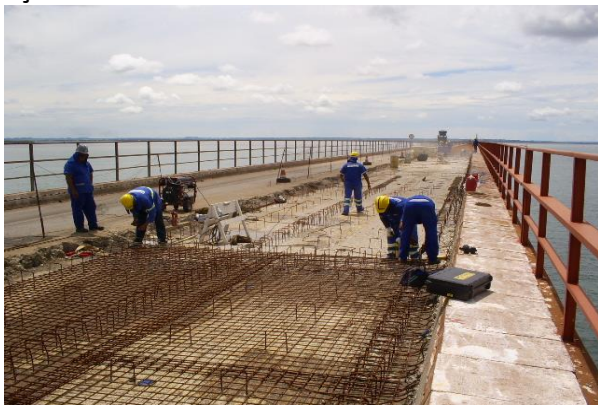
Figura 08. Execução da fixação das telas de aço.

Após a fixação dos grampos na laje do tabuleiro, eram executados a colocação e fixagem das telas nos grampos engastados além da conferência da altura da tela a ser amarrada, com relação à altura mínima de cobertura de 4 cm para a concretagem final (figura 08).

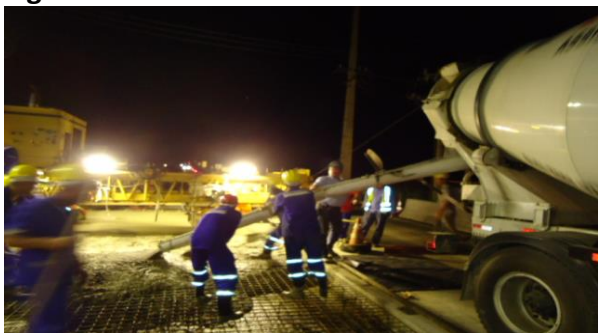
Figura 09. Caminhão betoneira.

As concretagens eram feitas com o uso de caminhão betoneira, interditando a pista usada para o tráfego (figura 09) durante a concretagem, além do auxílio de vibradores (figura 10).

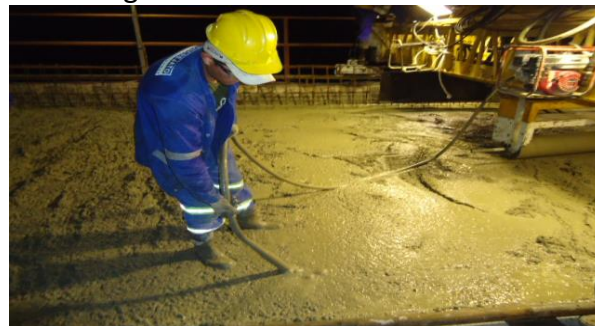
Figura 10. Uso de vibradores na concretagem.

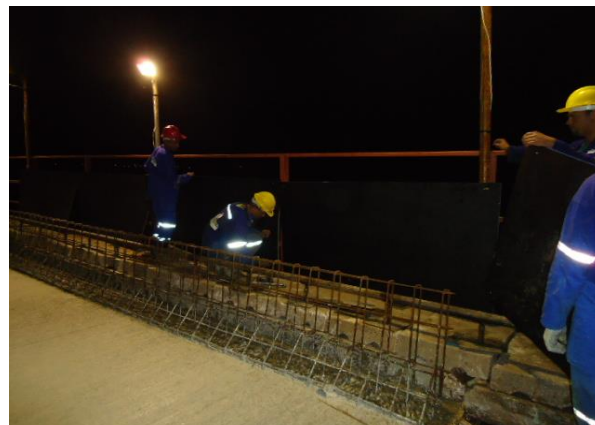
Figura 11. Tapumes para contenção de vento lateral.

Também foram montadas barreiras de tapumes em Madeirit para contenção dos fortes ventos laterais à ponte, pois os mesmos causariam fissuras e trincas durante o processo de cura, conforme mostra a figura 11.

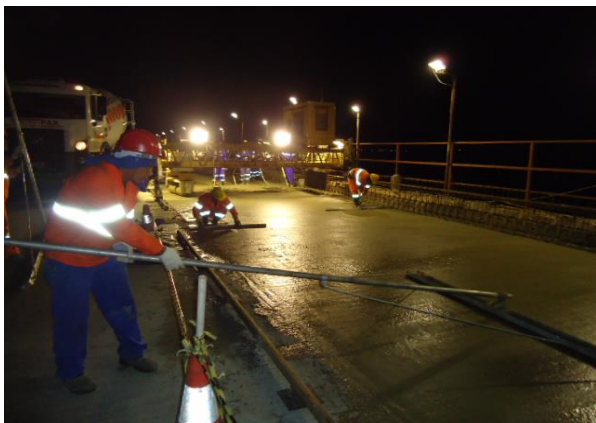
Figura 12. Nivelamento mecânico do pavimento ao fundo com acabamento manual.

Simultaneamente à execução da concretagem, nivelamento mecânico e acabamento manual do pano (figura 12), além do longo comprimento da área a ser concretada, eram executados os processos das ranhuras transversais ao tráfego (figura 13) e da execução da cura química (figura 14).

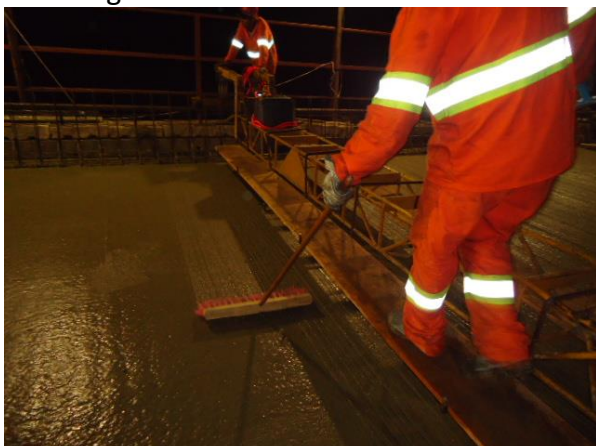
Figura 13. Execução de ranhuras transversais ao tráfego.

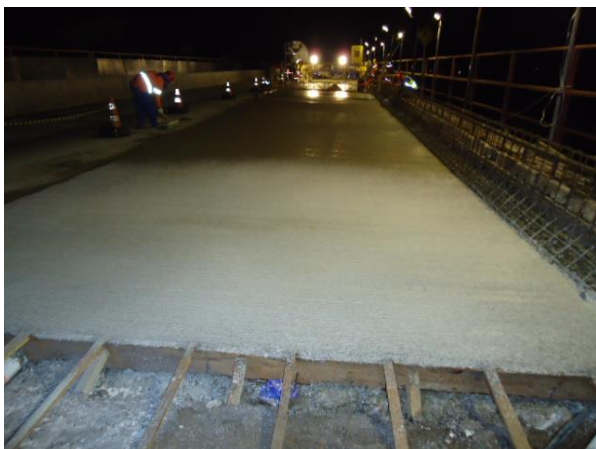
Figura 14. Cura química do pavimento rígido de concreto.

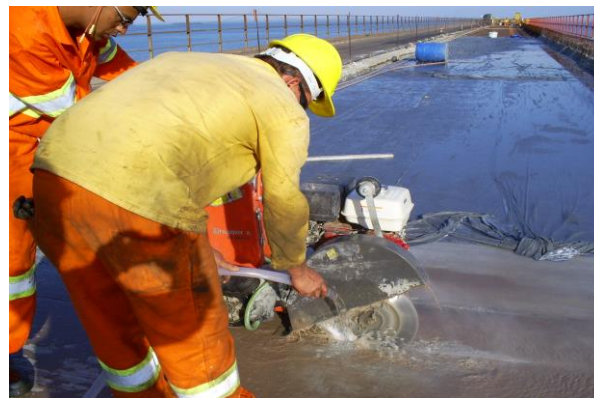
Figura 15. Serragem das juntas de dilatação intermediárias.

Na manhã seguinte, eram executadas as serragens das juntas de dilatação intermediárias (figura 15), além do início do processo de cura úmida (figuras 16 e 17), utilizando-se mantas geotêxtis, canos de PVC para liberação de água no sistema de gotejamento e bombas de sucção para bombear a água do próprio rio Paraná, que era de ótima qualidade, e dessa forma deixar as mantas geotêxtis 24h úmidas durante 15 dias sem interrupção.

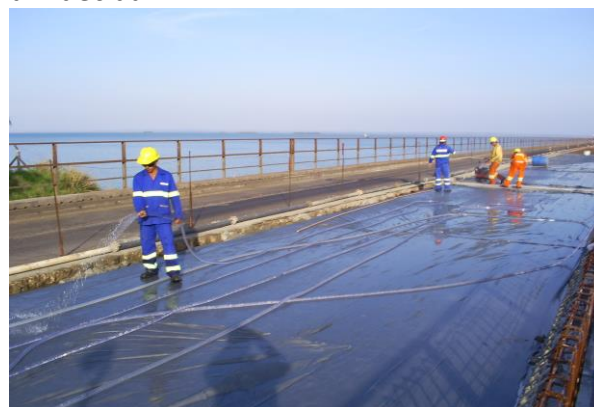
Figura 16. Execução da cura úmida pavimento de concreto com manta geotêxtil umidecida.

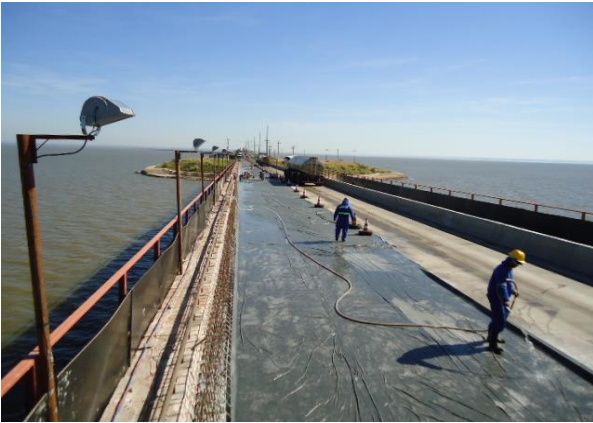
Figura 17. Execução da cura úmida do pavimento de concreto com manta geotêxtil.

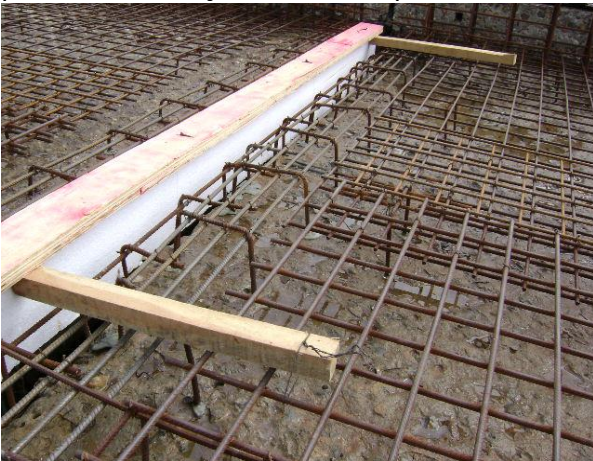
Figura 18. Fôrmas de isopor e Madeirit para posterior execução dos lábios poliméricos.

Para posterior execução dos lábios poliméricos em argamassa epoxídica, eram moldadas fôrmas em isopor e Madeirit (figura 18). Os lábios seriam executados após a finalização dos 15 dias da cura úmida, mostrado pelas figuras 19 e 20.

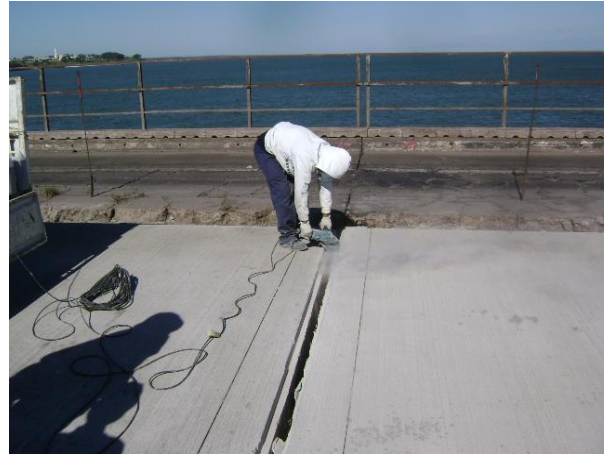
Figura 19. Execução acabamento final de um dos lábios poliméricos.

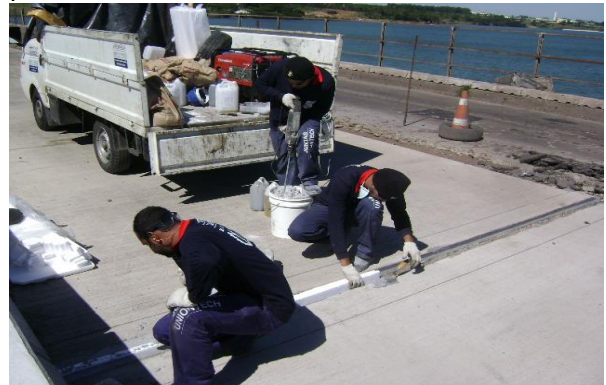
Figura 20. Execução de um dos lábios poliméricos.

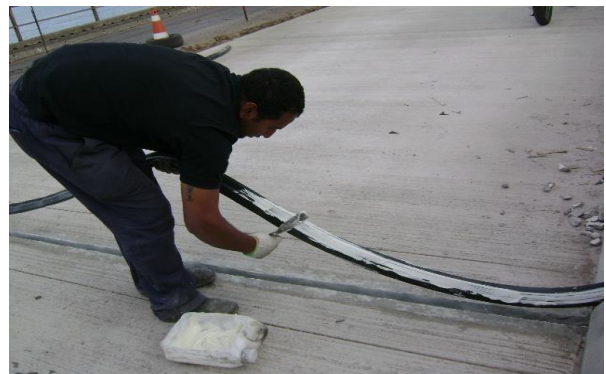
Figura 21. Execução das juntas de dilatação de borracha entre um dos pilares da ponte, com os lábios poliméricos já executados.

Após alguns dias da finalização da execução dos lábios poliméricos, eram executados os serviços de fixação das juntas de dilatação de borracha (figuras 21 e 22).

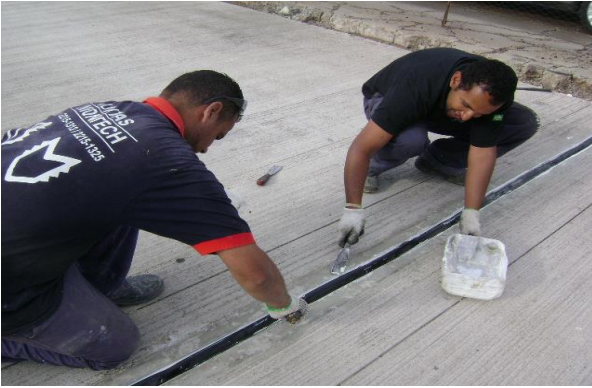
Figura 22. Detalhe da execução das juntas de dilatação de borracha entre um dos pilares da ponte, com os lábios poliméricos já executados.

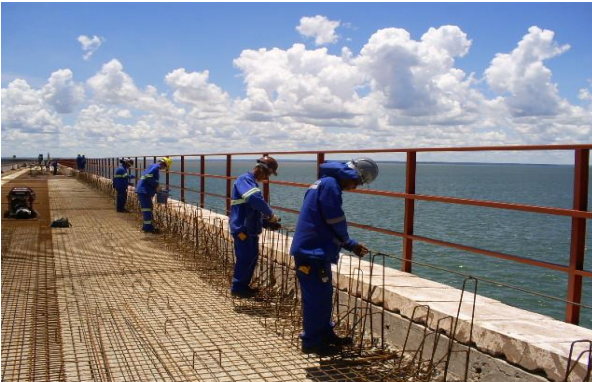
Figura 23. Montagem das ferragens das barreiras “New Jersey”.

A montagem das ferragens das barreiras de proteção, também conhecidas como “Barreiras New Jersey”, mostrada nas figuras 23 e 24, era executada juntamente com a montagem das telas, pois as mesmas foram engastadas no pavimento de concreto. Somente a sua concretagem é que seria feita posteriormente com o auxílio de fôrmas metálicas (figura 25).

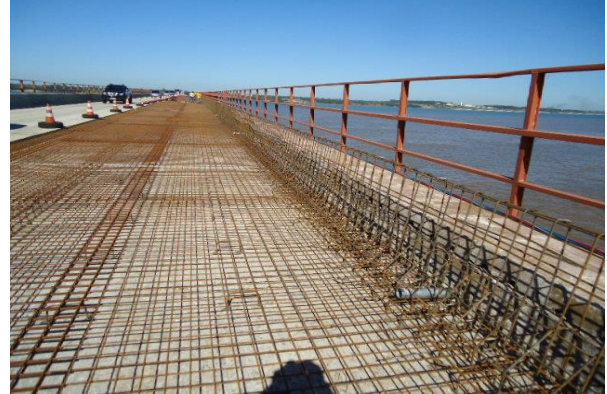
Figura 24. Ferragem das barreiras “New Jersey” concluídas.

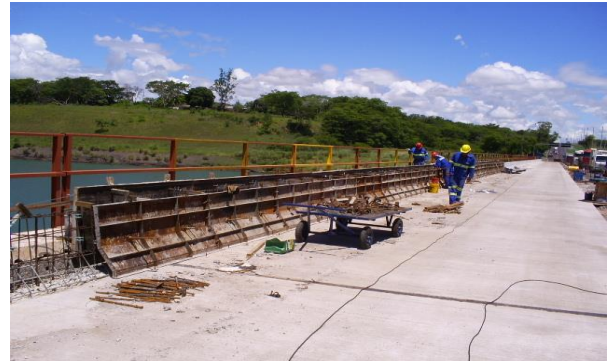
Figura 25. Montagem das fôrmas metálicas para execução da concretagem das barreiras “New Jersey”.

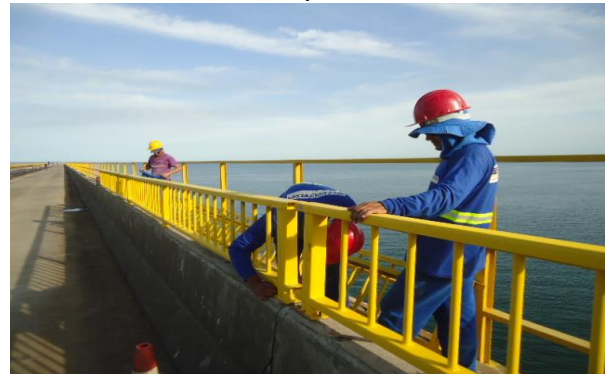
Figura 26. Instalação dos gradis de aço sobre as barreiras New Jersey.

No topo da barreira de concreto, também foram implantados gradis de aço para auxiliar na proteção lateral ao tráfego, conforme figura 26.

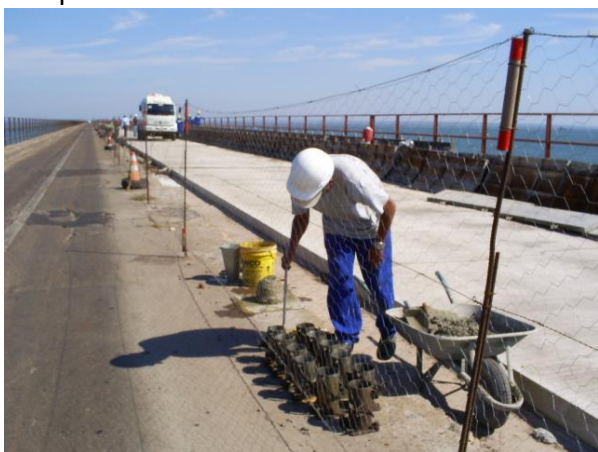
Figura 27. Moldagem dos corpos de prova no campo.

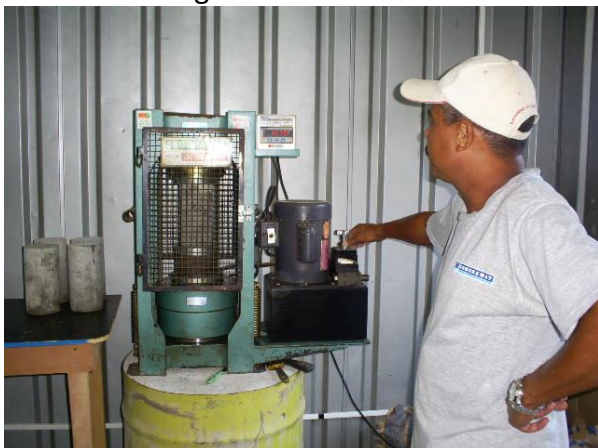
Figura 28. Execução de um dos ensaios de laboratório exigidos.

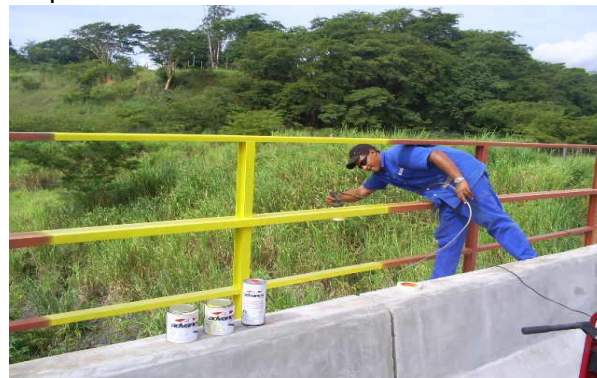
Figura 29. Execução do guarda-corpo original da ponte.
